# CEREMONIE DE RESTITUTION DE L'AUDIT TECHNIQUE DES OUVRAGES REALISES DE 2003 A 2017

# AUDIT TECHNIQUE DES OUVRAGES REALISES DE 2003 A 2017

Présenté par : **KOSSONOU Koko Olivier**

Secrétaire Général de l'Autorité Nationale de Régulation  
des Marchés Publics

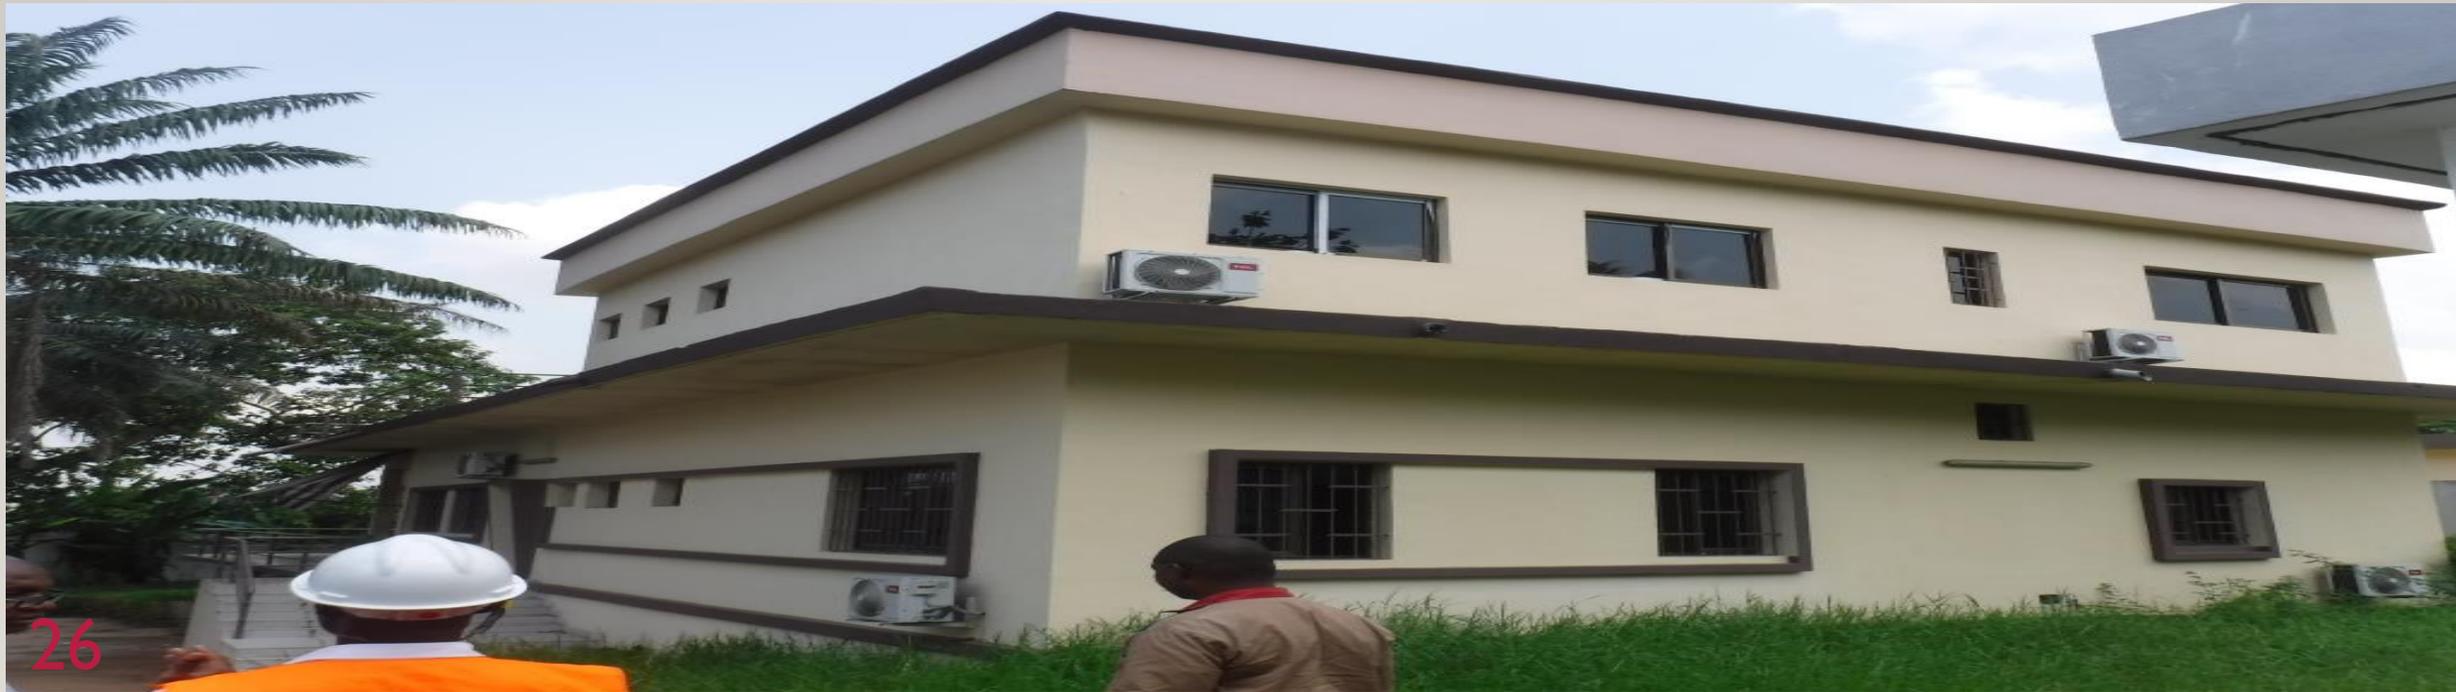
OUVRAGE 36 : TRAVAUX DE CONSTRUCTION DE GUERITE ET BATIMENT ANNEXES A LA VILLA COCODY LYCEE TECHNIQUE-LOT1 **Vue du bâtiment**

- ✓ bâtiment inhabité, site envahi par la broussaille.
- ✓ traces d'infiltration d'eau due à la défaillance de la plomberie dans les salles d'eau à l'étage ;
- ✓ rupture et décollement de carreaux dus à la mauvaise qualité du mortier colle ;
- ✓ fissures verticales et horizontales sur les murs de la guérite.

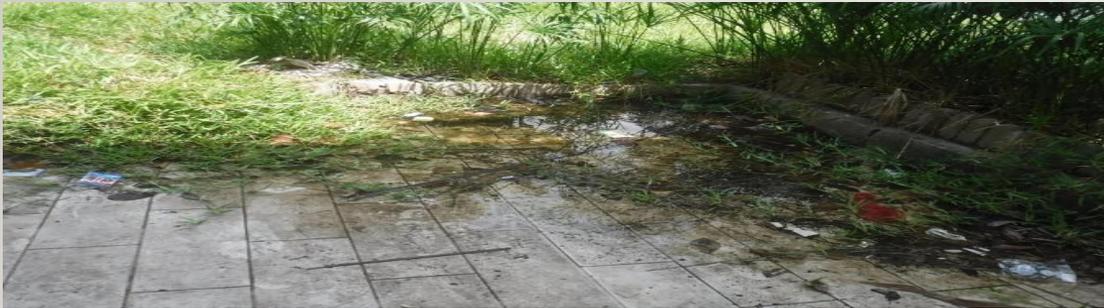
**Cuisine : eaux stagnantes**

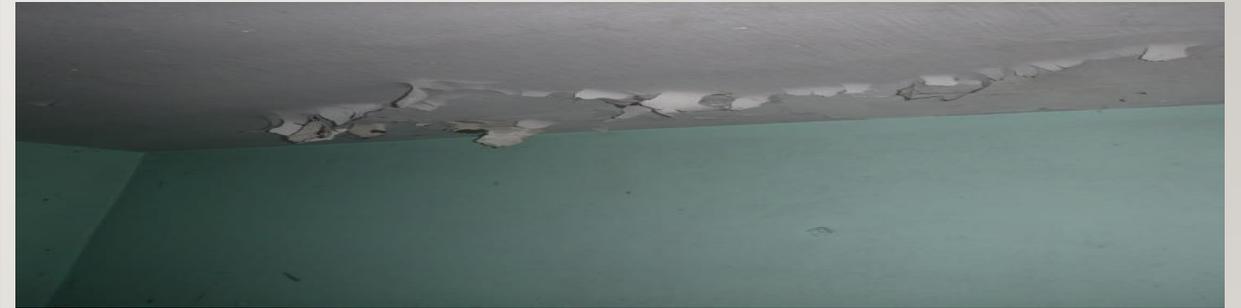
**Réserve : Décollement de peinture**

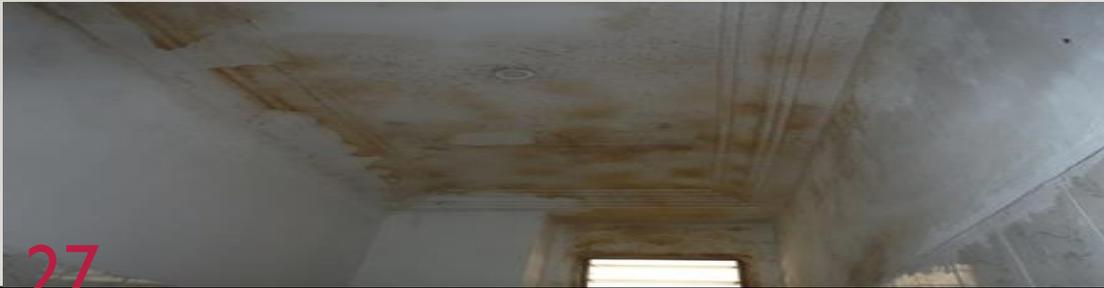
**Traces d'infiltrations d'eau**

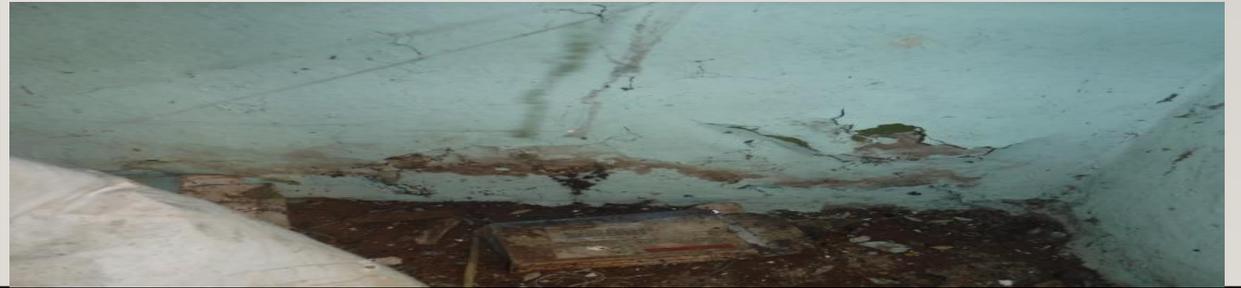
**Réserve : travaux non réalisés**

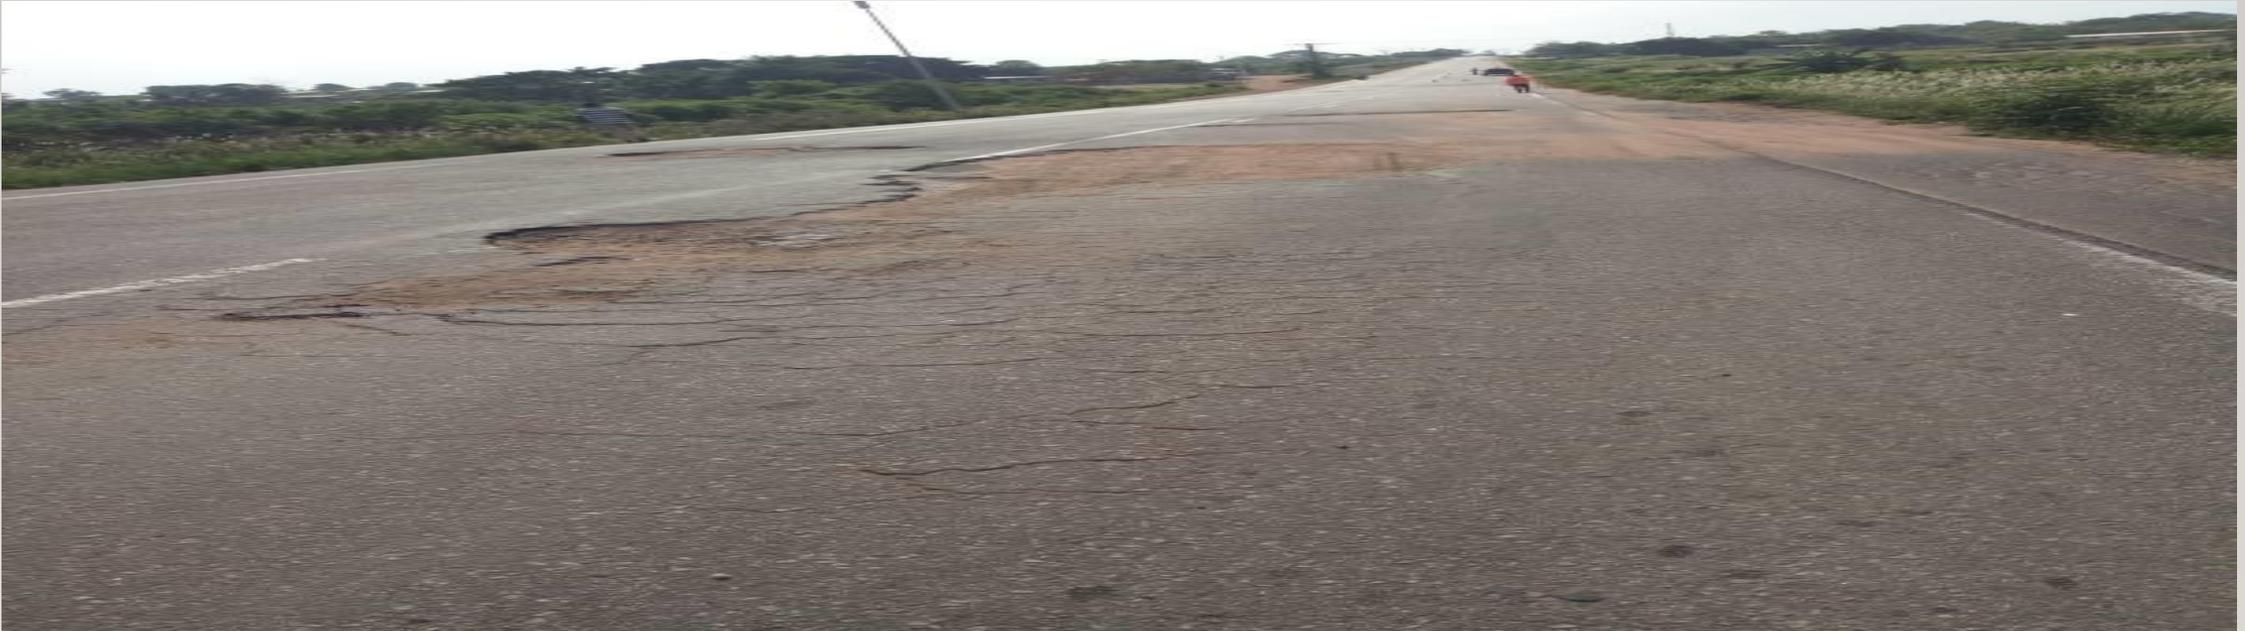
**ouvrage 30: TRAVAUX DE CONSTRUCTION D'UN PONT SUR LA MARAHOUE, DE LA REHABILITATION DE L'OUVRAGE EXISTANT ET DE RENFORCEMENT DES VOIES DANS LA VILLE DE BOUAFLE LOT2**

Nid de poules, faïençage et affaissement de la chaussée

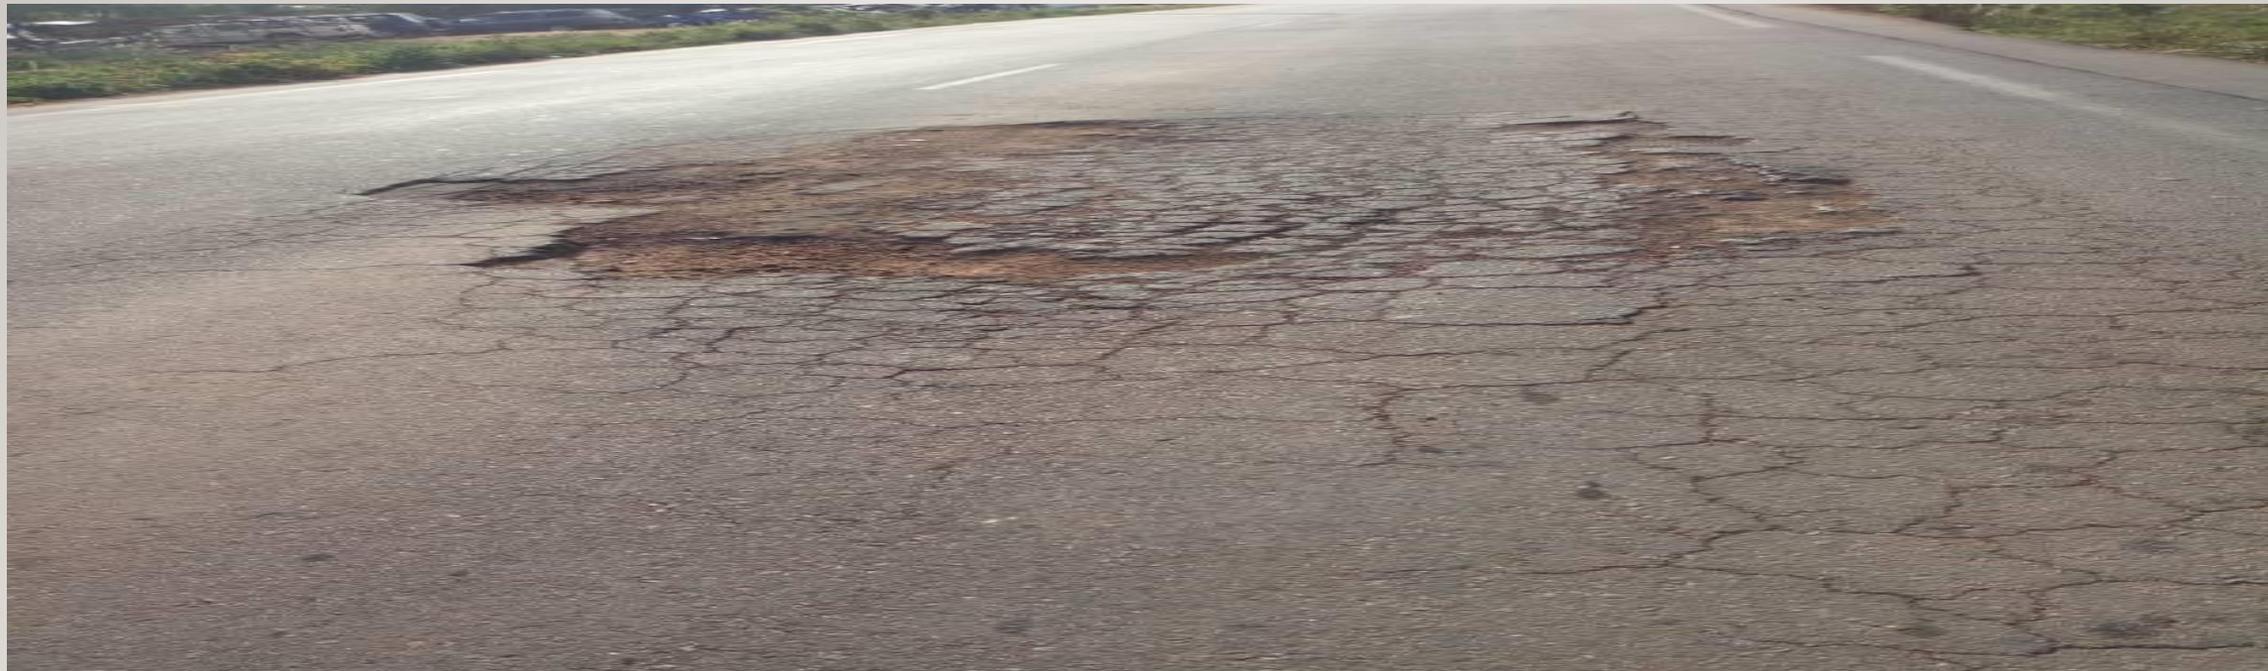
**ouvrage 30: TRAVAUX DE CONSTRUCTION D'UN PONT SUR LA MARAHOUE, DE LA REHABILITATION DE L'OUVRAGE EXISTANT ET DE RENFORCEMENT DES VOIES DANS LA VILLE DE BOUAFLE LOT2**

Nid de poules, faïençage et affaissement de la chaussée

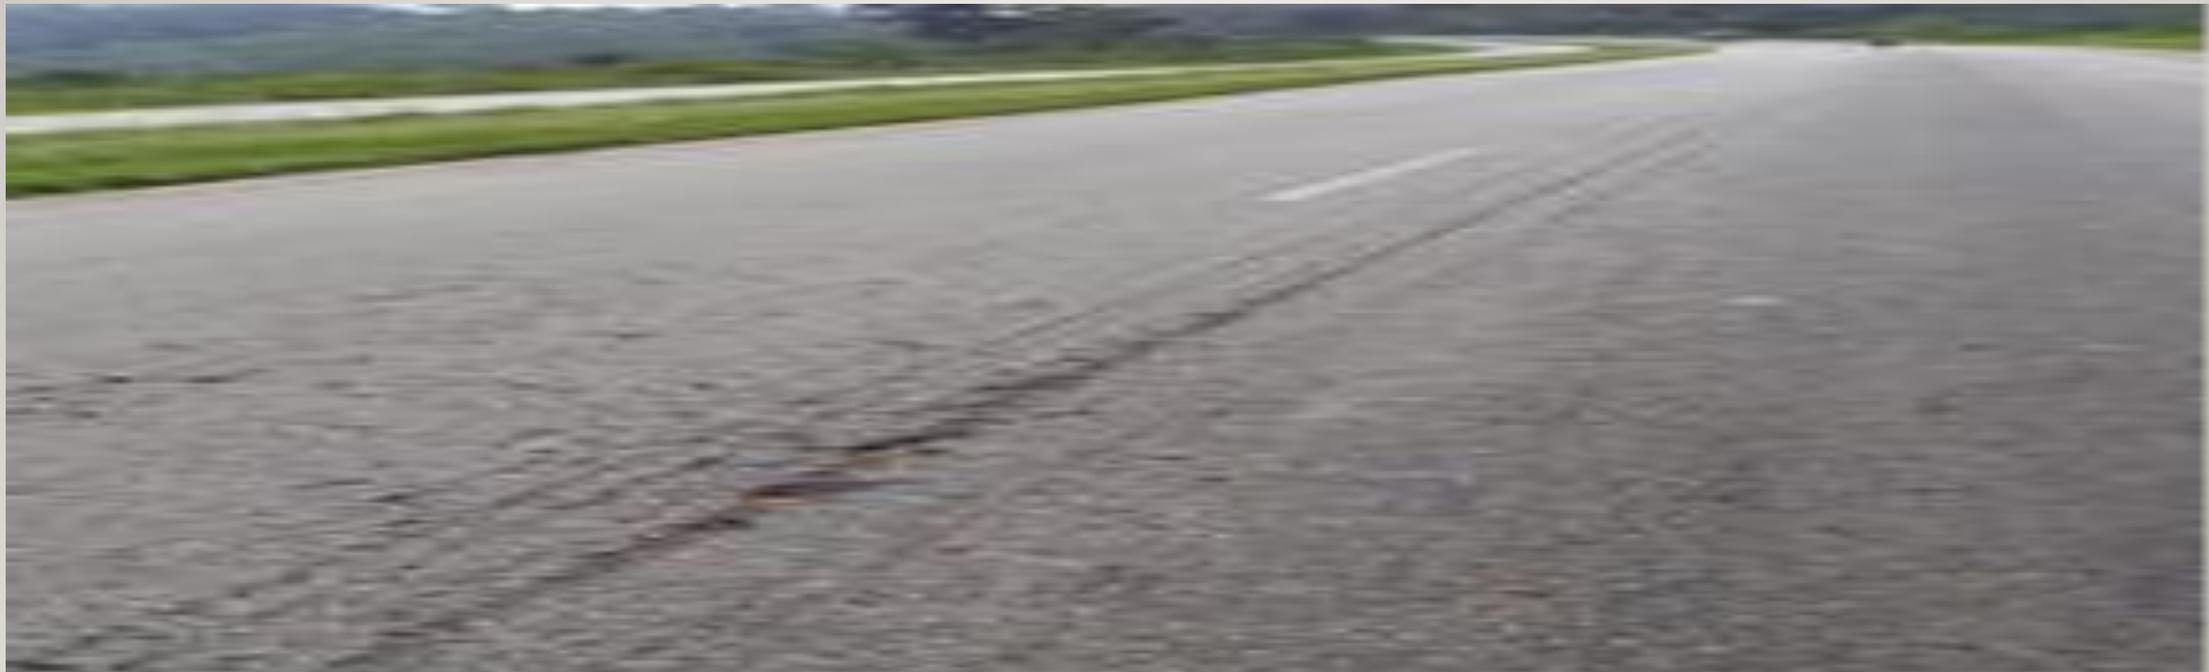
**ouvrage 30: TRAVAUX DE CONSTRUCTION D'UN PONT SUR LA MARAHOUE, DE LA REHABILITATION DE L'OUVRAGE EXISTANT ET DE RENFORCEMENT DES VOIES DANS LA VILLE DE BOUAFLE LOT2**

Nid de poules, faïençage et affaissement de la chaussée

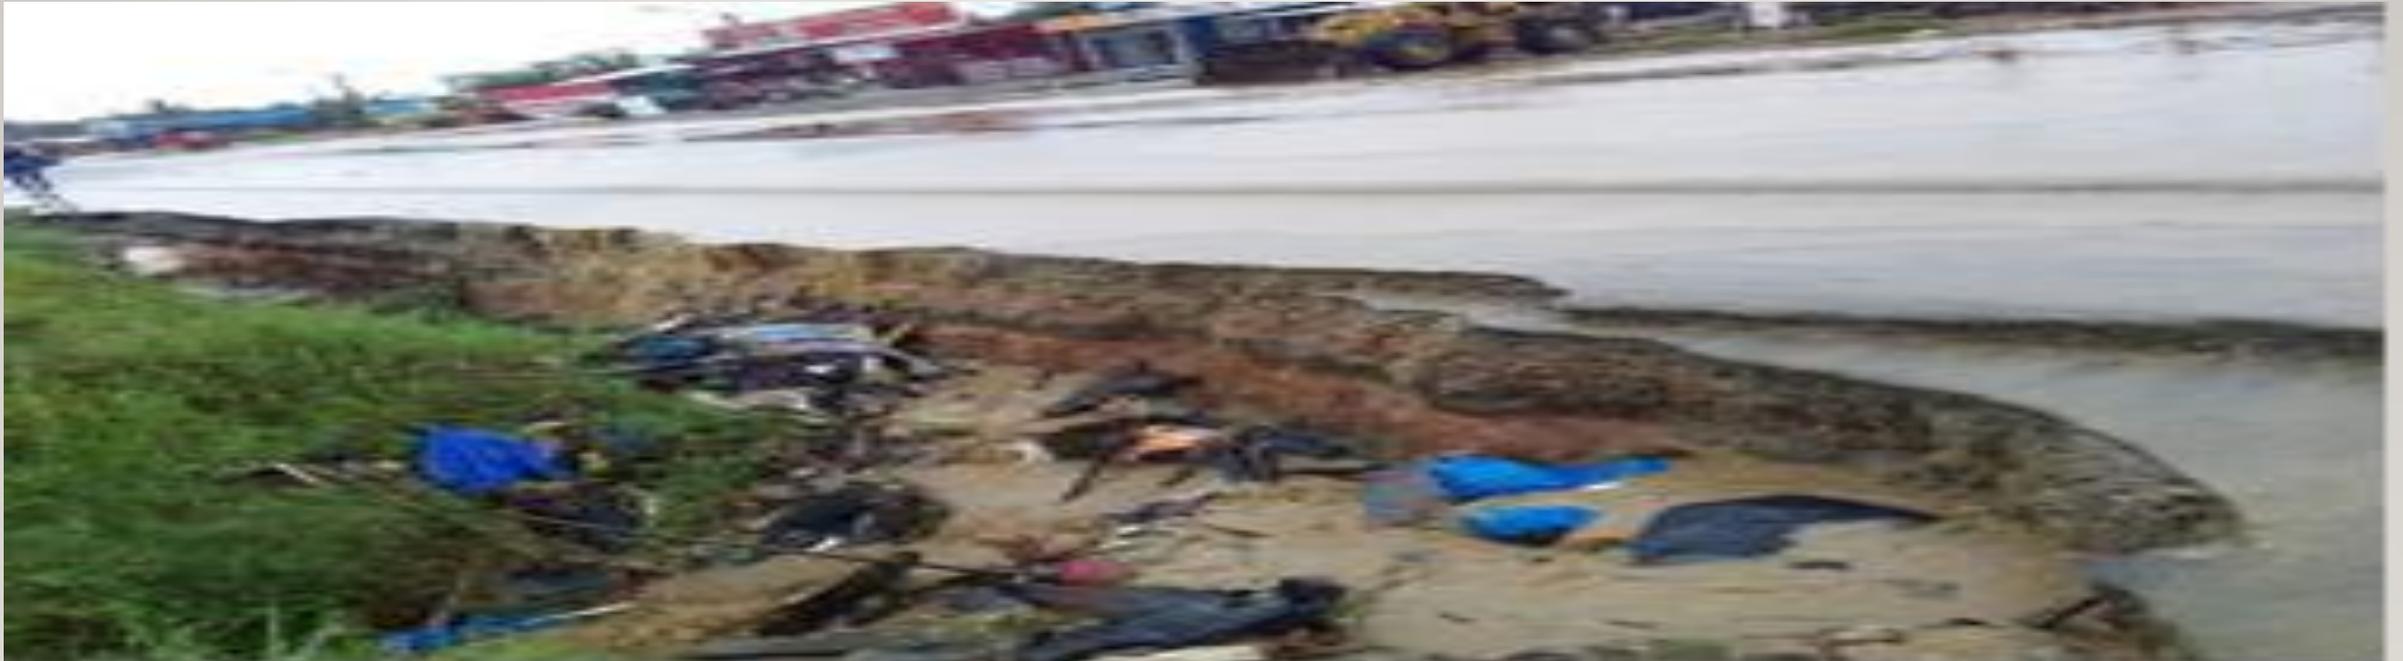
#### OUVRAGE 6: RENFORCEMENT DE LA ROUTE ABIDJAN-AKOUBE PHASE 1 ABIDJAN -ADZOPE

Dégradation très avancée de l'accotement

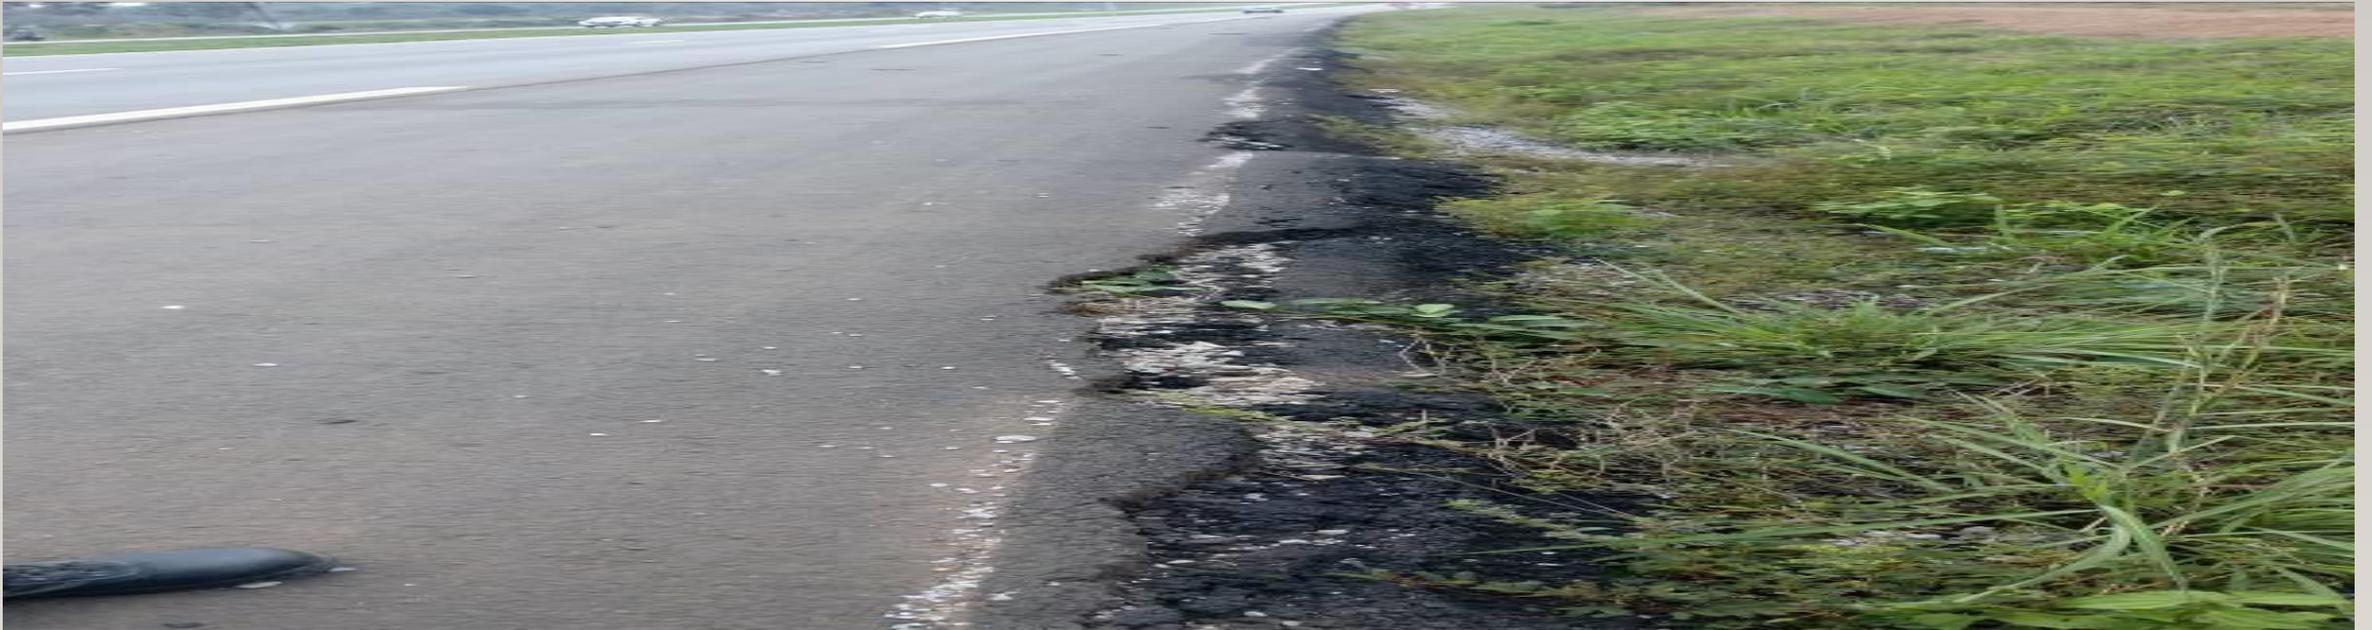
#### OUVRAGE 5: TRAVAUX DE PROLONGEMENT DE L'AUTOROUTE DU NORD : TAABO-TOUMODI

**4 |** Epaufure sur accotement

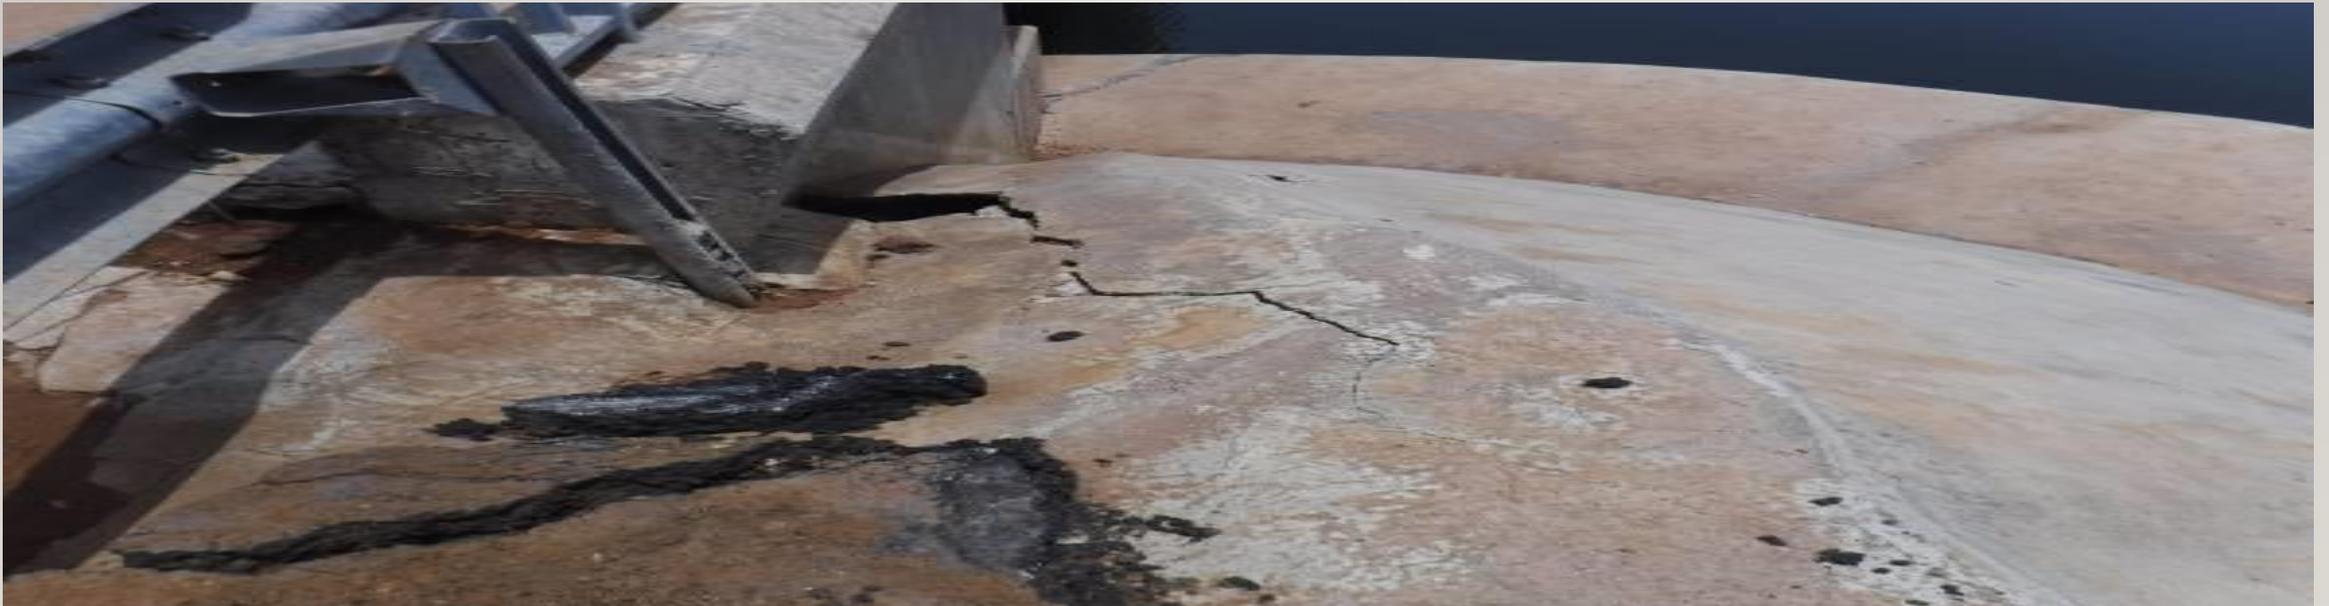
#### OUVRAGE 17: TRAVAUX DE CONSTRUCTION DE PONTS SUR LE BANDAMA ET SUR LE KAN ENTRE LES VILES DE BEOUMI ET KOUNAHIRI

**42** Fissure sur protection des talus au droit des culées

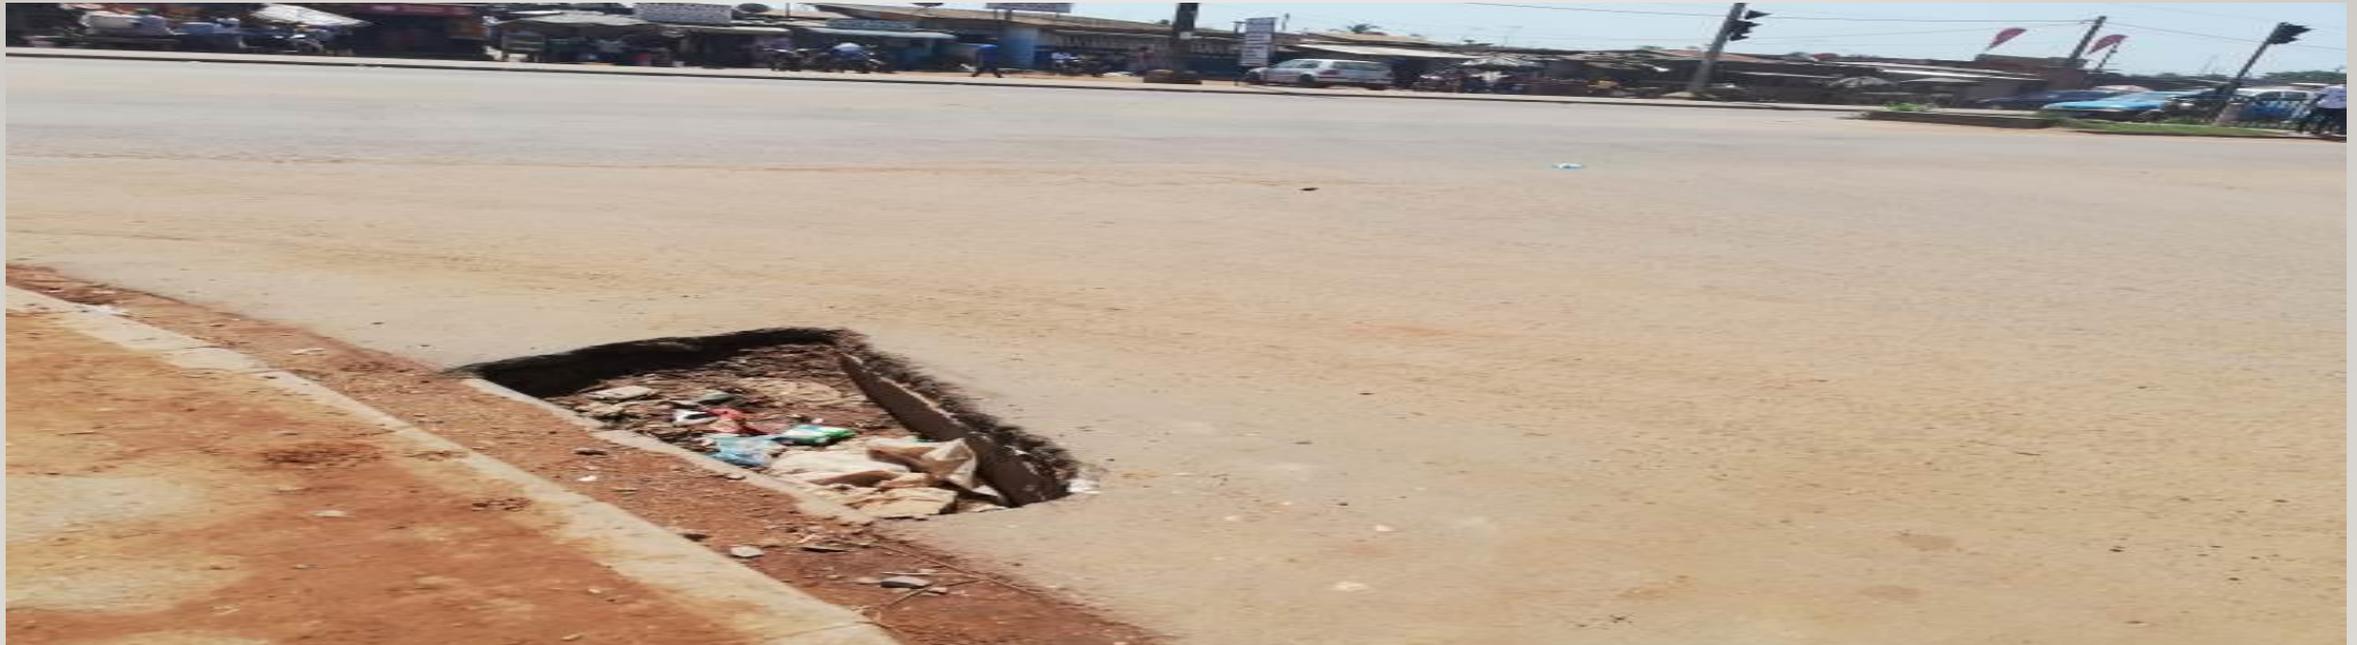
#### OUVRAGE 22: TRAVAUX DE REHABILITATION ET DE BITUMAGE DES VOIRIES DE LA VILLE DE SAN PEDRO

**43** Ouverture dans la chaussée

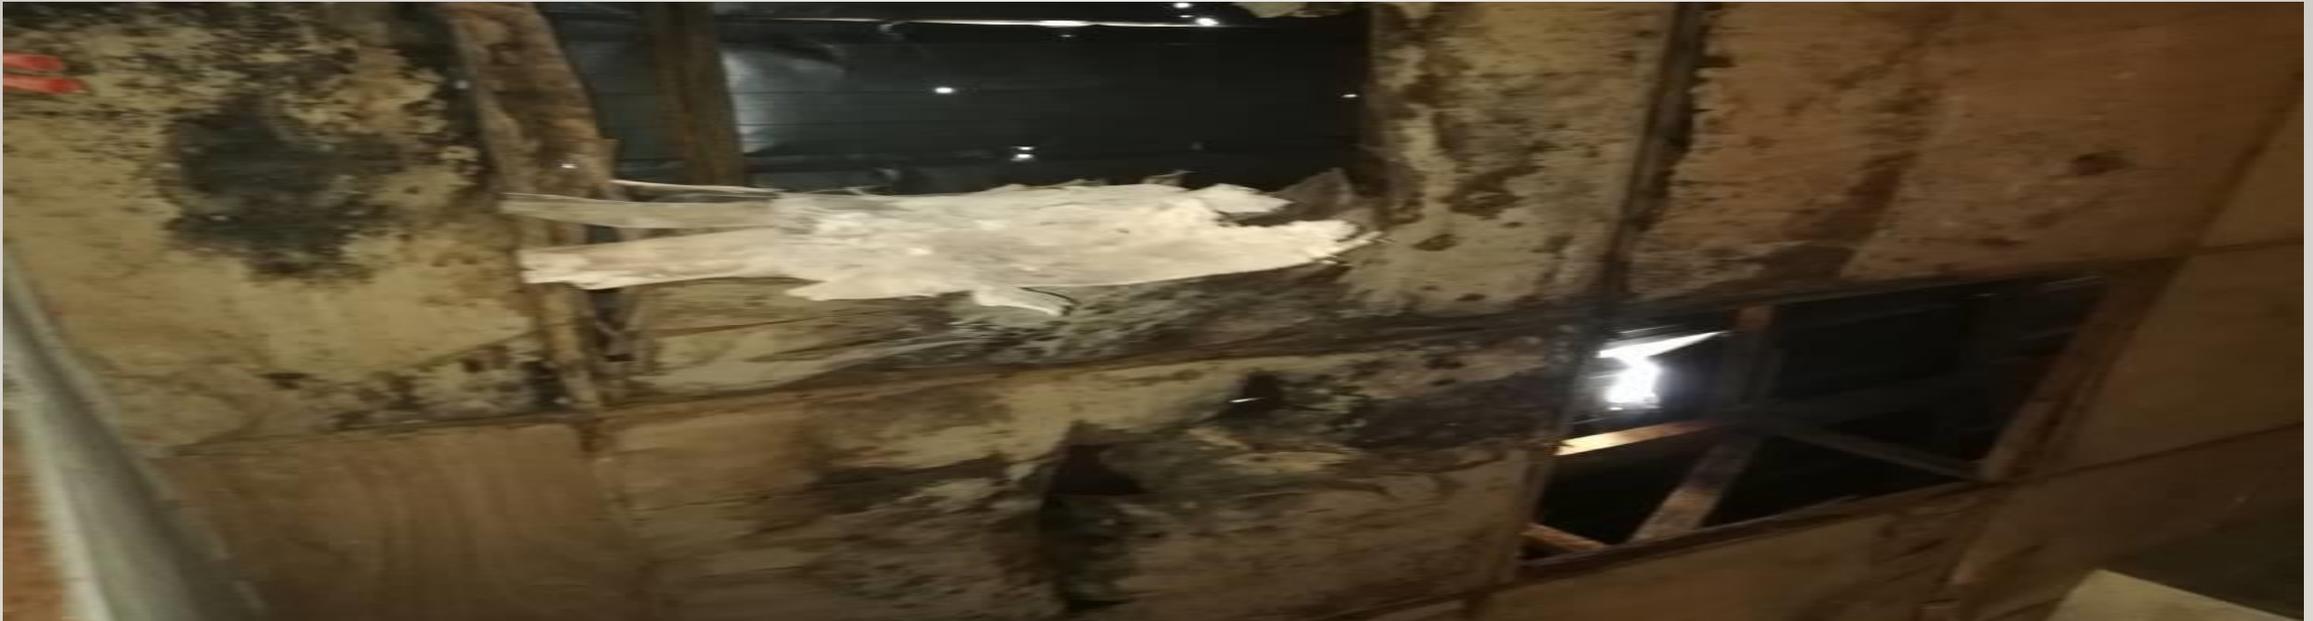
**OUVRAGE 34: TRAVAUX DE CONSTRUCTION DES LOCAUX DE LA DIRECTION REGIONALE DE LA CONSTRUCTION ET DE L'URBANISME DU TONPKI A USAGE DE BUREAU (MAN)**

Les résistances moyennes du béton mis en œuvre sont en dessous de 25 MPA généralement prises comme hypothèses de calcul à 28 jours pour les structures d'ouvrages courants.

La mission d'audit a ainsi noté que le béton mis en œuvre n'est pas de bonne qualité, mais également est non conforme aux dispositions du BAEL (béton armé aux états limites) 91 additif 99 utilisé comme normes en vigueur.

**44** Ouverture dans la toiture et le plafond à l'intérieur du bâtiment

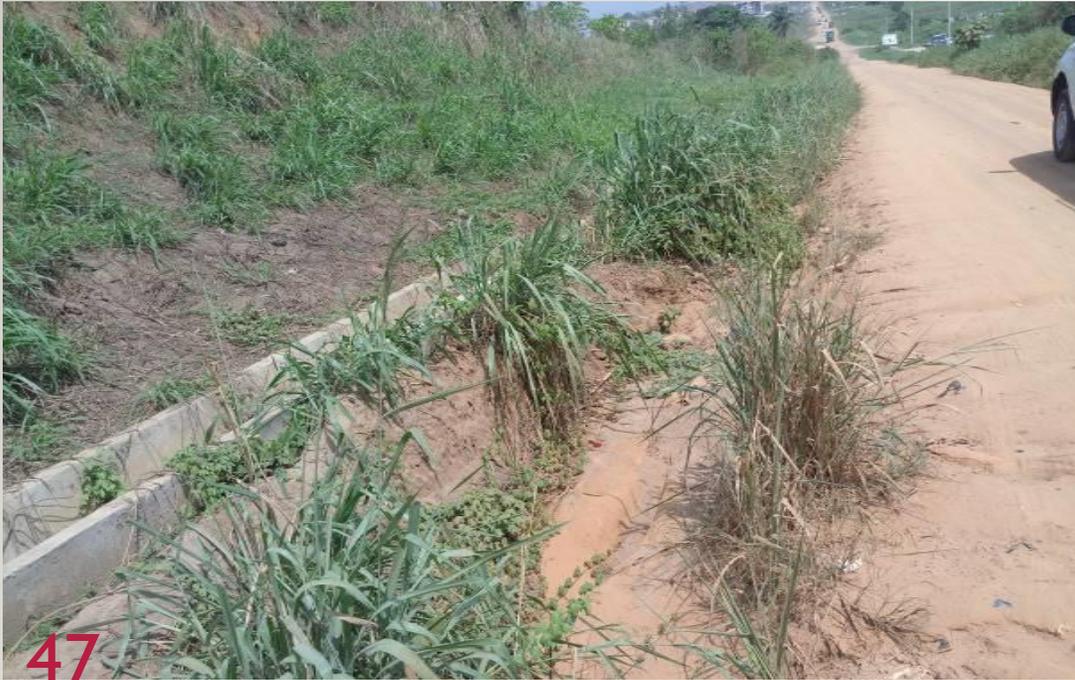
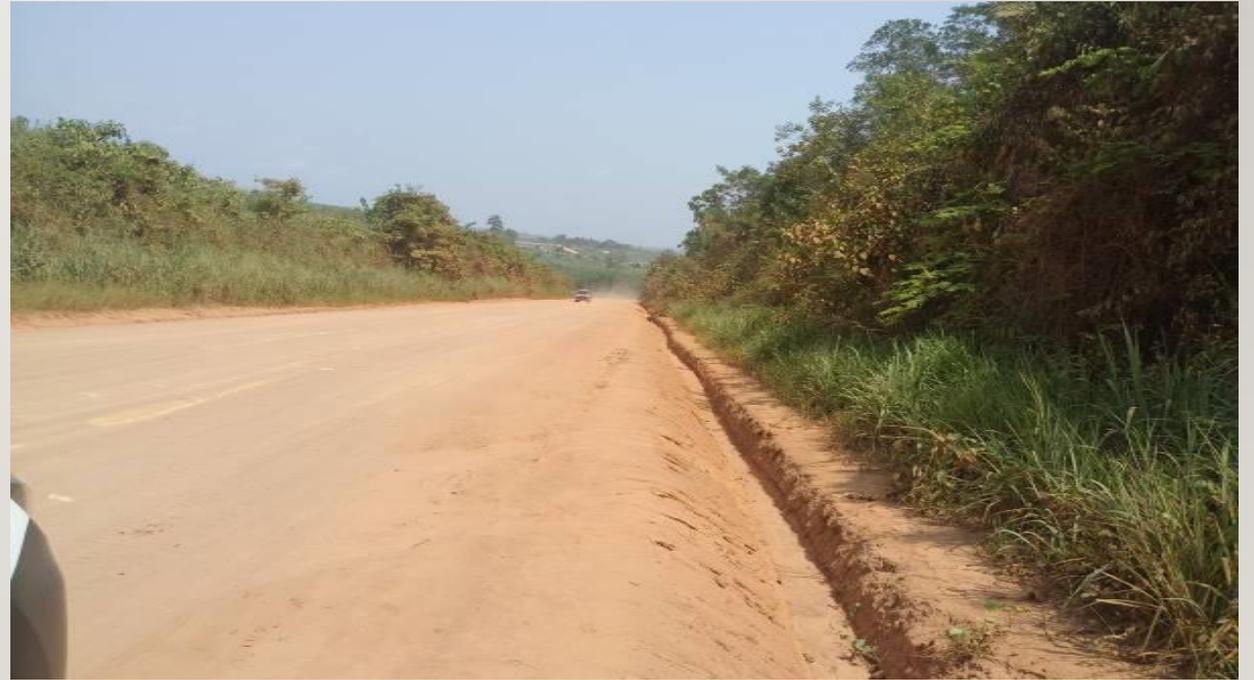
## OUVRAGE 20 : TRAVAUX D'AMENAGEMENT DE LA ROUTE BINGERVILLE- ELOKA-EBRAH

Le démarrage des travaux a été effectif depuis le 25/12/ 2007. Cependant, un avancement global physique des travaux est estimé à environ 56% au 31/12/16, soit 9 ans après le démarrage des travaux dont le délai d'exécution était de 18 mois. Il a été noté ainsi un dépassement du délai de plus de 7 ans.

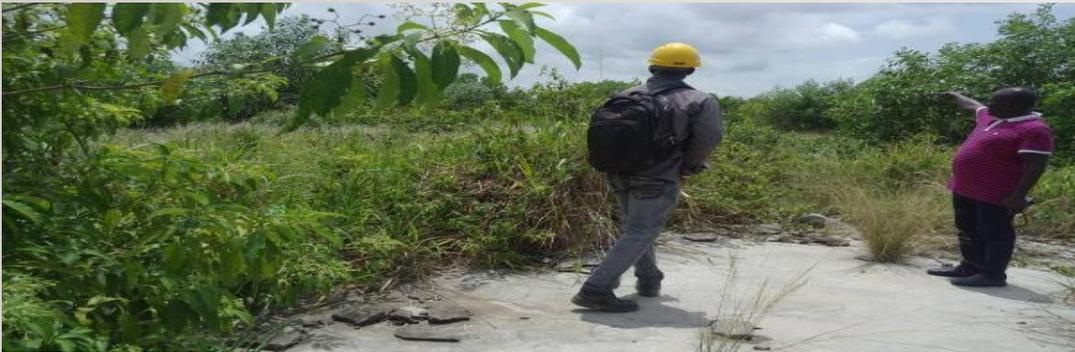
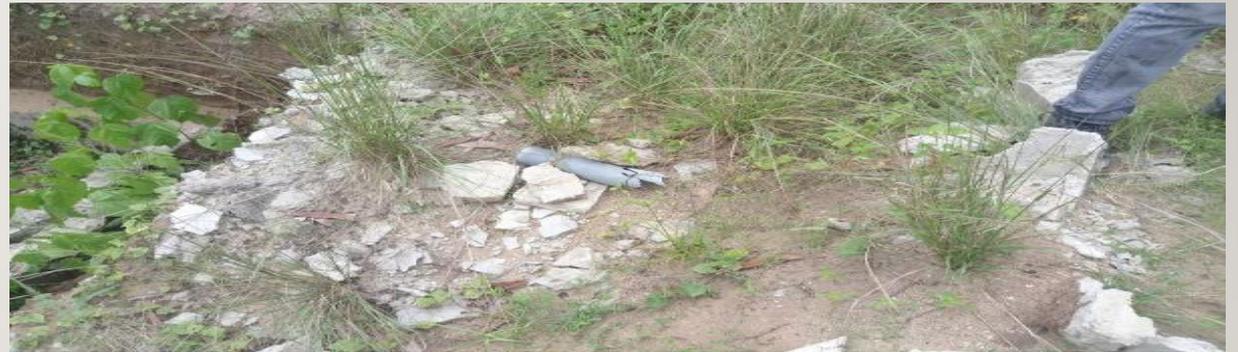
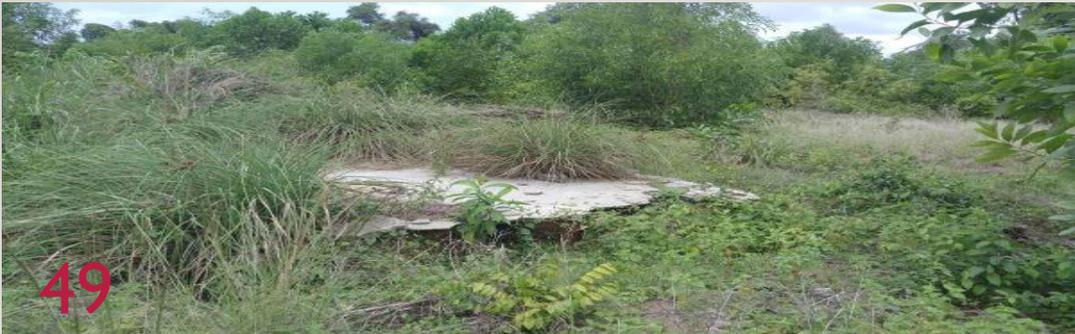
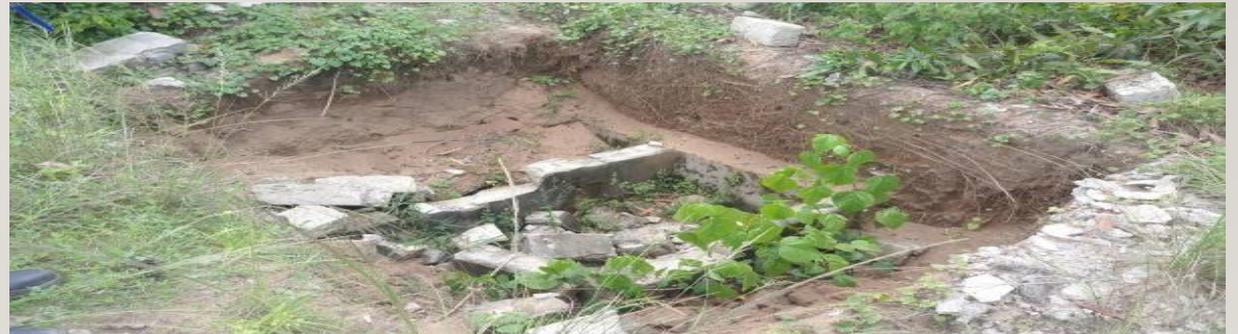
## OUVRAGE 39 : CONSTRUCTION DE MAISONS, D'EQUIPEMENTS ET DE LATRINES EN BOIS SUR LE SITE DE RELOGEMENT A ZIMAKRO

Les travaux ont démarré en 2010 pour un délai d'un (1) mois. Toutefois, lors de l'inspection le 10 Avril 2019 sur site, il a été noté que les travaux étaient INACHEVES et ABANDONNES depuis 2013.
