COMMUNE D'ABOBO

Quartiers	Sous Quartiers/ Secteur/Constat	Nature du Risque (Inondation glissement de terrain)	Site de Recasement	Niveau de criticité	illustration (Photographie)	Observation
Sagbé	Talweg	Effondrement / Eboulement	-Groupe scolaire Atchra

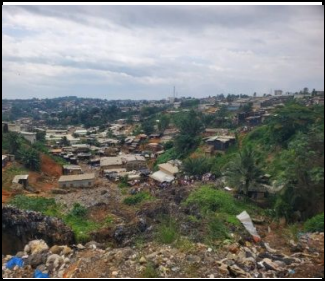
GESCO AUTOROUTE (JUDÉE)	GESCO AUTOROUTE (JUDÉE)	Constructions anarchiques dans un ravin

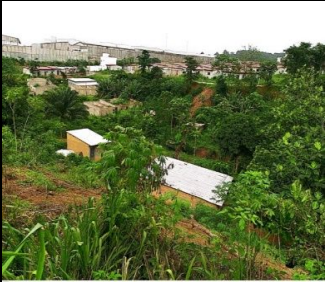
GNANDOBITE ANGUEDEDOU 400HA(ECO- EBURNIE)	GNANDOBITE ANGUEDEDOU 400HA(ECO- EBURNIE)	Constructions anarchiques dans un ravin et sur les flancs de collines (colonisation de zone en cours.
